# RECONDITIONEREN VAN ROESTVAST STAAL

Door Ko Buijs - Innomet b.v.

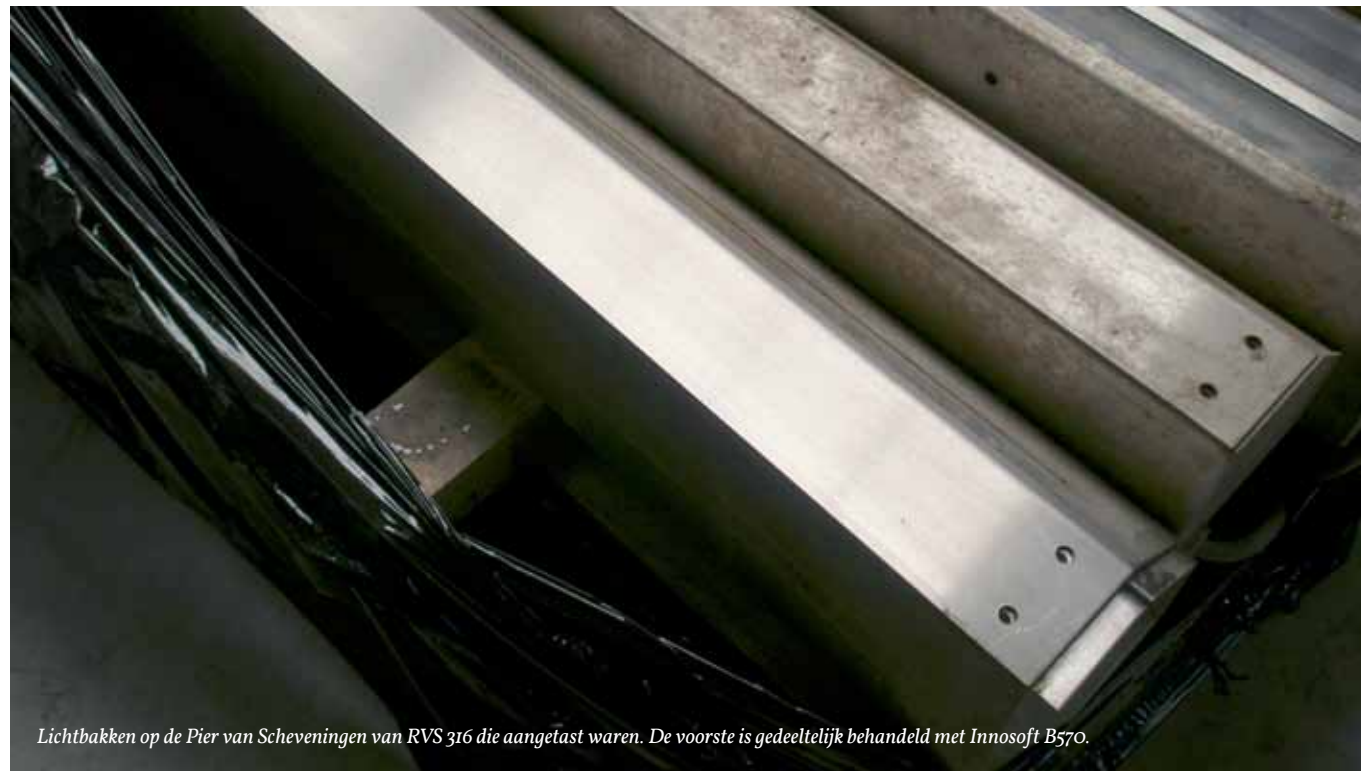
Lichtbakken op de Pier van Scheveningen van RVS 316 die aangetast waren. De voorste is gedeeltelijk behandeld met Innosoft B570.

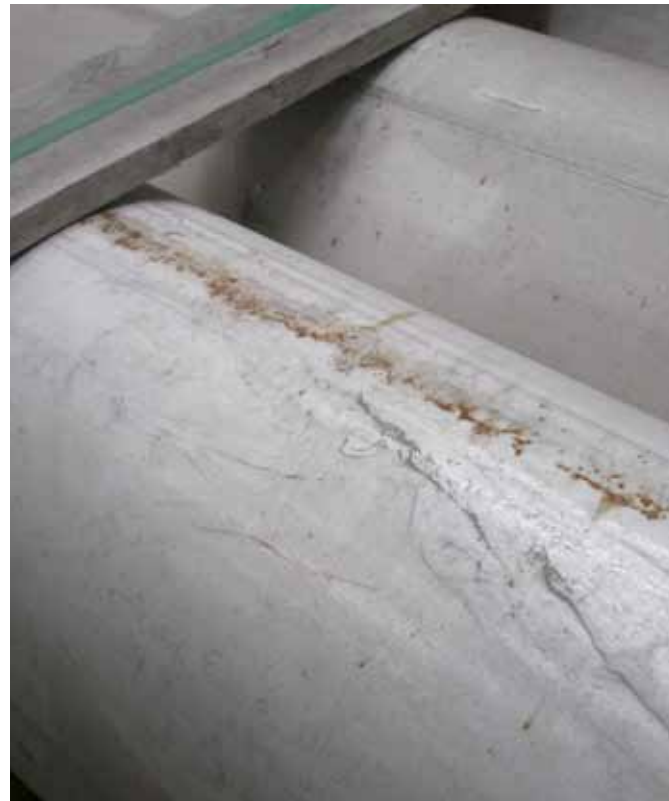
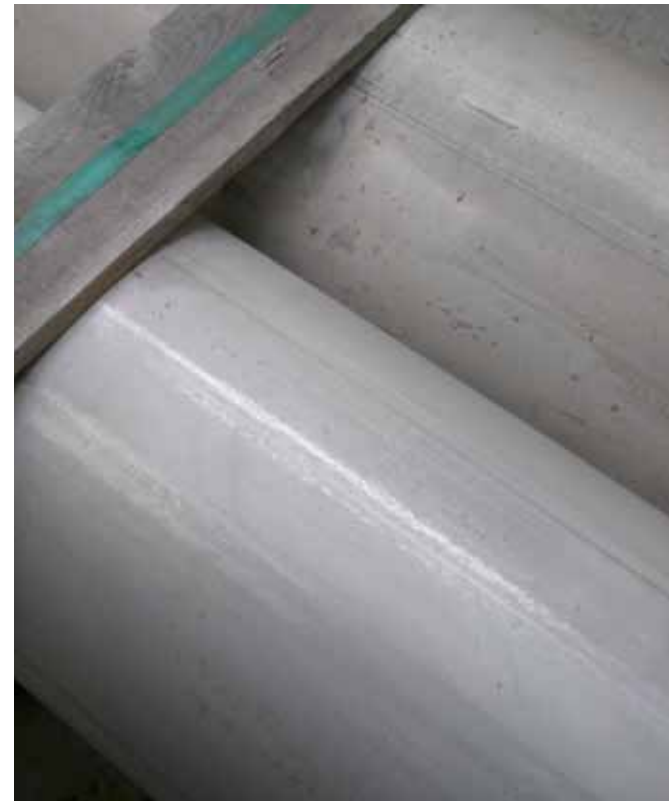
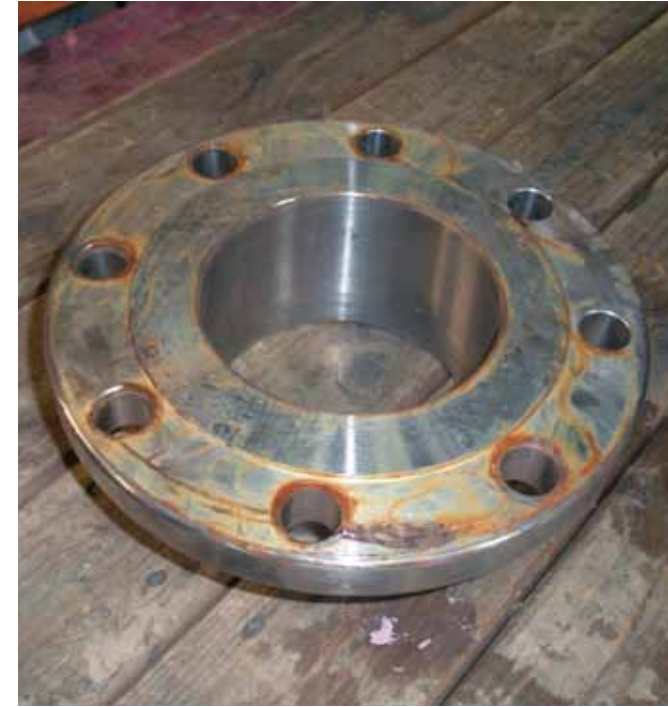
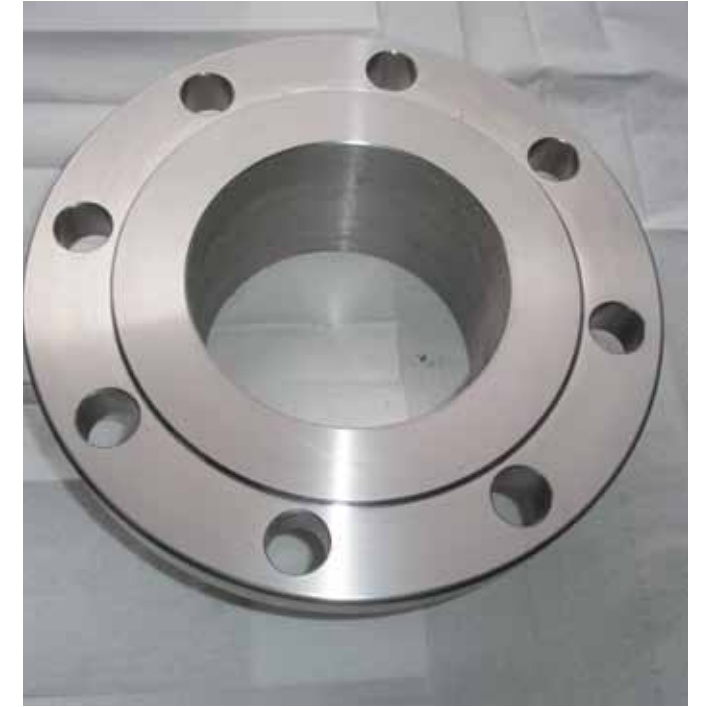
Roestvast staal flens van 304L voor en na de behandeling met Innosoft B570 (foto's Innomet b.v.).

Sinds enige jaren kan men beschikken over een oxide oplosend organisch zuur genaamd Innosoft B570 dat een zeer effectieve en doeltreffende uitwerking heeft op het roestvast staaloppervlak. Omdat het organisch van aard is wordt het roestvast staal in principe zelf niet aangetast en dat is uiteraard een enorm voordeel. Maar de corrosieproducten (roest) verdwijnen wel daardoor zoals beschreven in het volgende mechanisme.

Men volgt met dit product de scheikundige wet  $\text{zuur} + \text{base} \rightarrow \text{zout} + \text{water}$  omdat de ijzerhydroxides basisch van aard zijn. Innosoft B570 heeft ook een dieptereiniging dankzij tensides alsmede detergenten. Dat is van groot belang omdat vuilafzettingen dan optimaal verwijderd kunnen worden. Dat geldt ook voor hardnekkige depositiën die voorkomen op een wat ruwer of geslepen oppervlak. Dergelijke afzettingen kunnen dan veelal leiden tot 'under deposit attack' en dat is een corrosievorm die alleen optreedt onder dergelijke neerslagen. Deze aantasting vindt vooral plaats wanneer de beluchting niet gelijkmatig over het metaaloppervlak plaats kan vinden. Hierdoor kunnen lokale corrosiecellen ontstaan.
