NIEUW REINIGINGSPROCES VOOR ZUIVEL-EN VOEDINGSSECTOR

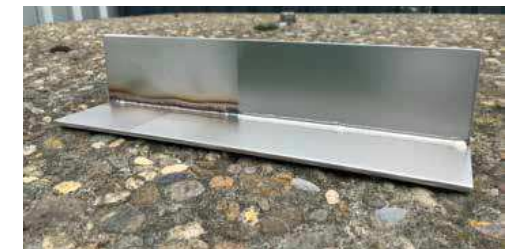
Afbeelding 4 De rechterhelft is behandeld met PureFinish. Foto Rosler.

gaan gebruiken voor het verbeteren en reconditioneren van roestvast staal met als doel om een hygiënischer en goed reinigbaar oppervlak te krijgen. Ook zorgt de abrasieve werking van de additieven ervoor dat beitsen en passiveren overbodig wordt. PureFinish kan namelijk ook aanloopkleuren en oxidaties verwijderen die zijn ontstaan door lassen of warmtebehandeling. Dit is goed te zien op afbeelding 4, waar de helft van het onderdeel tijdens deze behandeling afgeplakt is geweest.

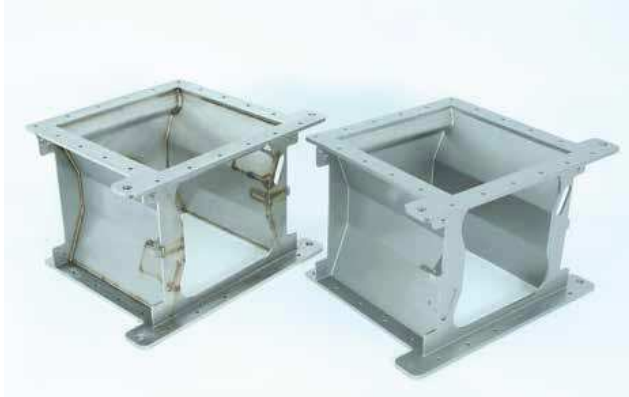
Afbeelding 5, behuizing van een roterende clean flow Foto Goudsmit.

Rösler heeft TNO een fundamenteel onderzoek laten doen naar de zogenaemde SRI-bepaling. De SRI staat voor 'Soil Retention Index' en geeft praktische informatie over hoeveel contaminaties nog op een oppervlak achterblijven na een bepaalde reiniging. Uit deze bepaling blijkt dat de genoemde oppervlaktebehandeling van Rösler ruim voldoet aan alle eisen die de European Hygienic Engineering & Design Group (EHEDG) qua hygiëne en reinigbaarheid stelt aan de voedingssector en farmacie. Deze reproduceerbare SRI-waarde overtreft zelfs de bestaande oppervlakte technieken omdat de ruwheid zich bevindt tussen 0,25 en 0,60 μm . Dat blijkt een ideaal gebied te zijn om dergelijke resultaten te verkrijgen (afbeelding 2). EHEDG stelt als eis een ruwheid van $Ra \leq 0,8 \mu\text{m}$ en daar voldoet zo'n oppervlak dus ook ruimschoots aan. Afbeelding 5 toont een behuizing van een "roterende clean flow" van roestvast staal AISI316 voor en na de behandeling met PureFinish.
